# 蓬江棠下珠海智凡自动化设备有限公司“7·5” 一般高处坠落事故调查报告

2024年7月5日21时25分左右，蓬江区棠下镇广东江粉高科技产业园有限公司B栋3楼的厂房内发生一起高处坠落事故，造成一名工人受伤的安全事故，直接经济损失约17万元。

“7·5”一般高处坠落事故是一起施工组织混乱、施工安全监管失位、施工人员在不具备高处作业安全条件下冒险爬上天花吊顶板上进行卫生清洁作业，不慎踏空坠落受伤的一般生产安全责任事故。

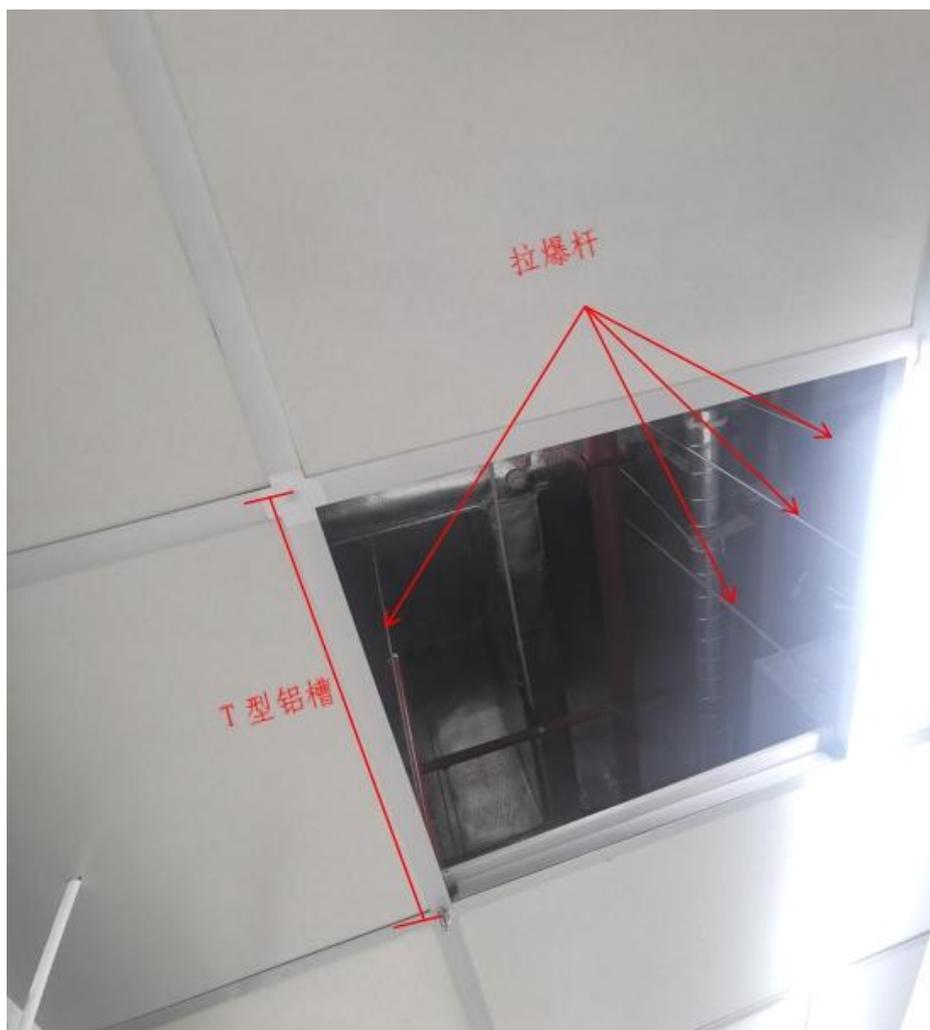
图 1 天花吊顶板的结构

天花吊顶板为不锈钢材质，板与板之间的桥接部分为T型铝槽，规格为1米×1米（见图1）。该天花吊顶设计有粗拉爆杆，可承重100KG的重量。

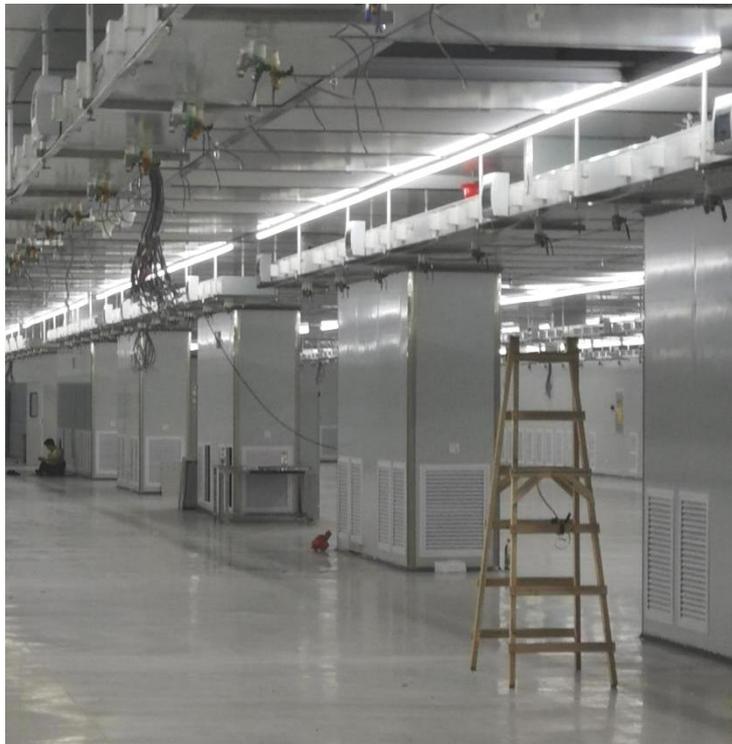
1. 事故发生地点为广东省江门市棠下镇广东江粉高科技产业园有限公司 B 栋 3 楼的广东海信宽带科技有限公司的帝晶厂房二次配工程施工现场（见图 2）。

图 2 帝晶厂房二次配工程施工天花吊顶管道灰尘的清洁施工点

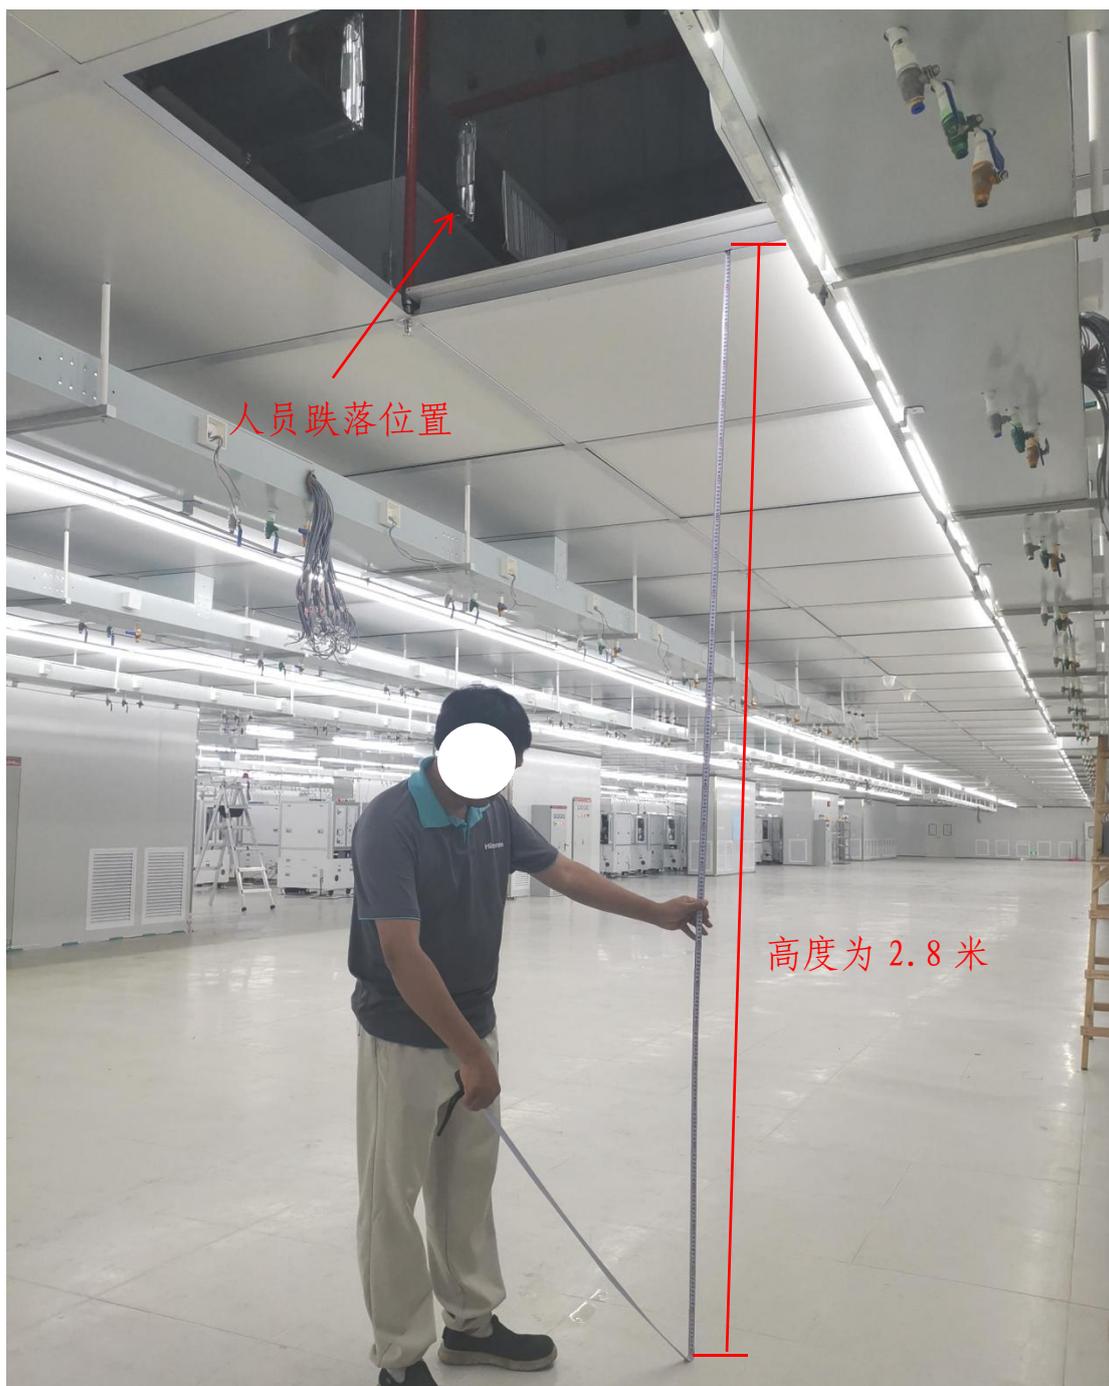
2. 发生事故时人员跌落的位置和高度（见图 3）。

图 3 发生事故时人员跌落的位置和高度

黄某勃本人缺乏高处作业危险意识，在不熟悉工作环境是否安全、没有高处作业实操资质及缺乏安全绳、安全帽、安全网辅助保护的情况下进行登高清洁作业，于车间天花吊顶板顶部的落口位置不慎踩空，重心失衡坠落至地面而导致该起事故的发生。

2. 在工程发包过程中严格按照高处作业工程资质规定对外发包，重新委托符合资质要求并有管控施工安全能力和技术的施工队伍对事故现场的工程进行后续施工。重新制订该项目的安全生产管理协议，对施工现场进行安全生产统一
